ダイビング用酸素減圧弁の燃焼

チタンが純酸素環境で

2006. 8. 1

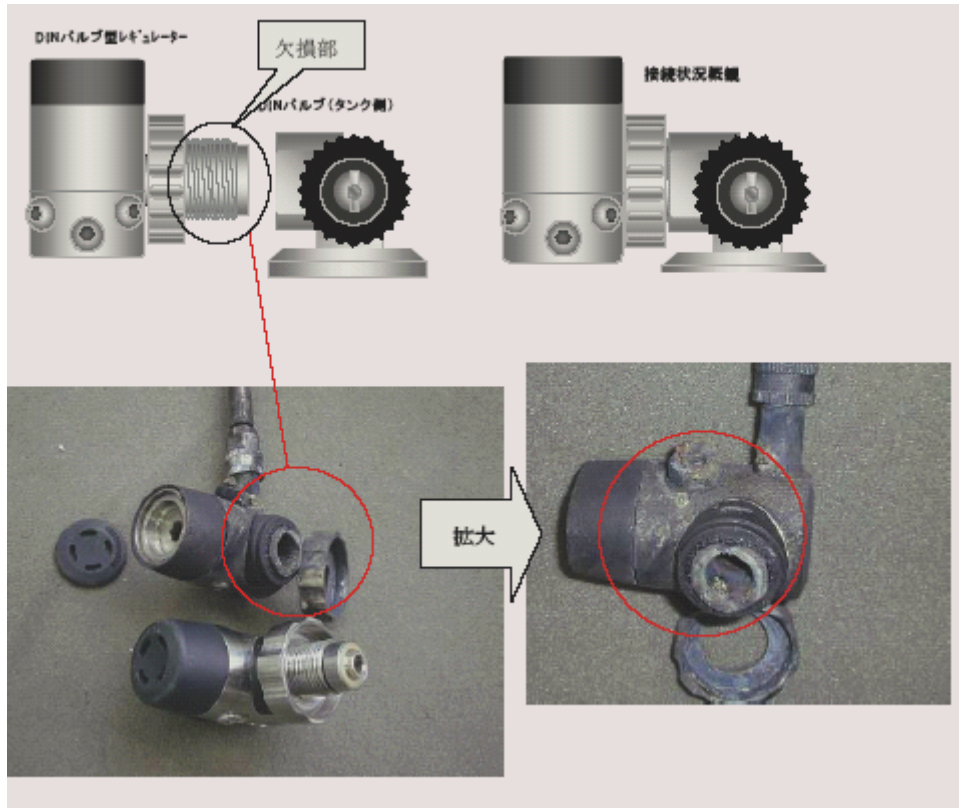
4. 2 酸素タンクはバルブも含め損傷は煤がついた程度であり無傷であった。

4. 3 レギュレータがタンクバルブと接触していた部分にも損傷は見られないが、タンクバルブのメスネジ部1/2程度からレギュレータ本体方向には薄っすらと煤が付着している。Oリングが接触していた面には煤等の付着は殆ど見られない。

4. 4 レギュレータのDINネジ（オス・ネジ）部は欠損しており、ネジを回すための回転ノブ・リングのみが残っている。ネジ部とこのリングは削り出して作られており、ネジ部があったと思われる部分は溶けて消失している。消失したのはこの他に2部品がありいずれもチタン製である。タンクの中には、事故時約100Barの酸素が入っていたが、タンクの外がすすけたものの、中にはまったく影響がなかった。

4. 5 レギュレータ内部は金属が溶けて分解できないが、新品を分解したところ、内部の部品は幸いにもステンレス製であった。レギュレータに使用しているグリスは耐酸素製グリスで、Oリングはフッ素系とウレタン系が使用されていた。

このため高圧部の O リングはフッ素系のものに交換し、酸素耐性の問題素材は無かったと思われる。また、ホース類は耐燃性素材のものを使用していたため、煤が発生したのは一瞬で自己消化しており、燃えているといったことは無かった。今回、煤が出ているものの黒煙は上がっていないのが特徴である。
